74191901e AM01/2019

Přestavba brzdových čelistí a vratných pružin na BPW čep nápravy MVBFST 10010 a BPW čep řiditelné nápravy MVBFLST s brzdou SN 4218

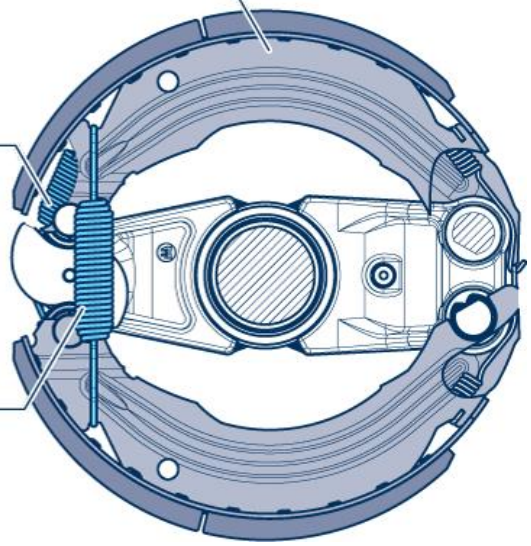
Od března 2019 budou opatřeny definované polonápravy BPW a řiditelné polonápravy BPW modifikovanými brzdovými čelistmi a vratnými pružinami, které reagují méně citlivě na vibrace nápravy a celého vozidla. K tomu, aby stávající verze mohly používat modifikované brzdové čelisti a vratné pružiny, musí být předchozí komponenty odstraněny a nahrazeny opravnou sadou **09.801.08.84.0**.

Brzdové čelisti a vratné pružiny musí být odstraněny pouze na definovaných BPW polonápravách s B-nábojem, ET=45 a brzdovým bubnem před nábojem kola. Sériová brzda SN 4218 v 9t nápravách zůstává nezměněná.

Původní brzdové čelisti: 05.091.46.32.1
nahrazeny
Novými brzdovými čelistmi: 05.091.46.41.1

Původní vratné pružiny: 03.397.34.20.0
nahrazeny
Novými vratnými pružinami: 05.397.34.22.0

Původní vratné pružiny: 03.397.46.14.0
Nahrazeny
Novými vratnými pružinami: 05.397.46.15.0

Opravná sada **09.801.08.84.0** pro definovaný čep BPW nápravy popřípadě čepu řídicí nápravy obsahuje:
4 x Kompletní brzdové čelisti **05.091.46.41.1**
2 x Vratná pružina **05.397.34.22.0**
2 x Vratná pružina **05.397.46.15.0**
